COMUNE DI VILLA DI SERIO
(Provincia di Bergamo)

PIANO DI GOVERNO DEL TERRITORIO

**DOCUMENTO SEMPLIFICATO
DEL RISCHIO IDRAULICO COMUNALE**
(ai sensi del RR 7/2017 RR 8/2019 Art. 58bis LR 12/2005)

Bergamo, aprile 2024

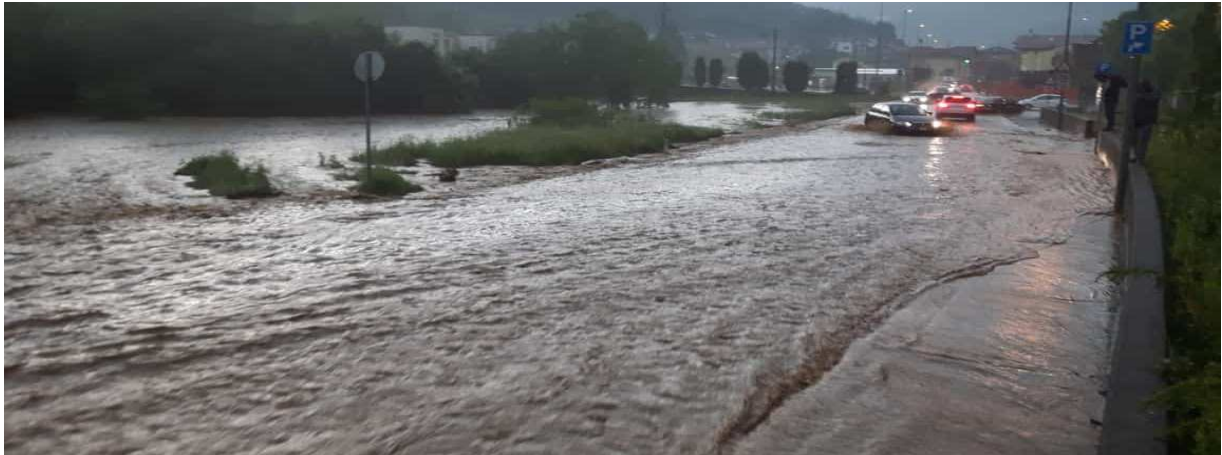
Comune di Nembro: allagamenti zona cimitero

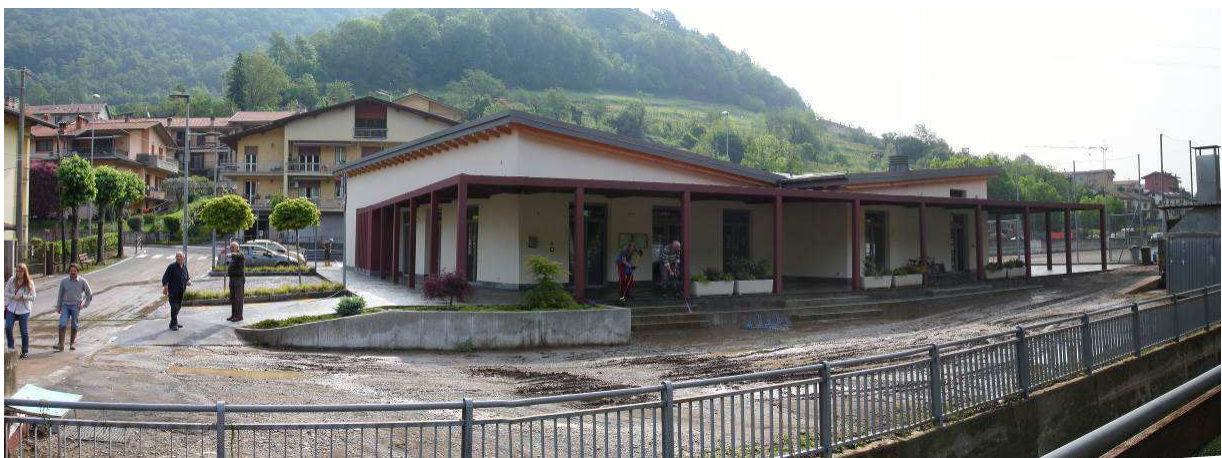
Comune di Nembro: allagamenti zona oratorio di via Cattaneo il giorno seguente l'alluvione

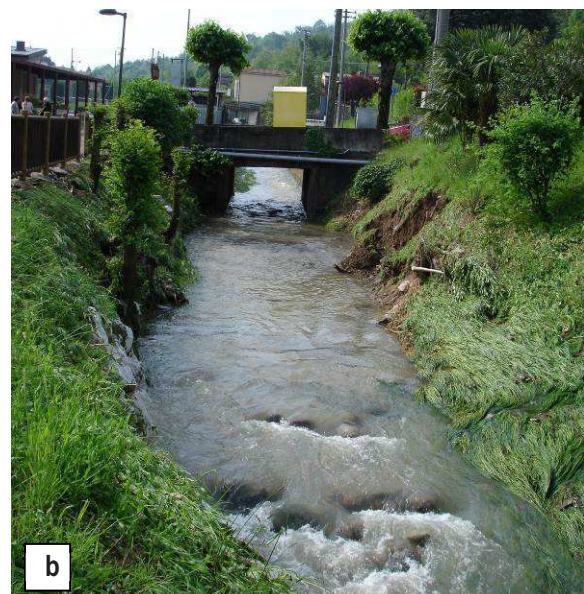
Al ponte di via Cattaneo al confine tra Nembro (sponda destra) e Villa di Serio (sponda sinistra), l'acqua ha raggiunto il livello indicato nella foto seguente (a) ed a valle, sul in territorio comunale di Villa di Serio, si sono verificati smottamenti lungo la sponda (b).

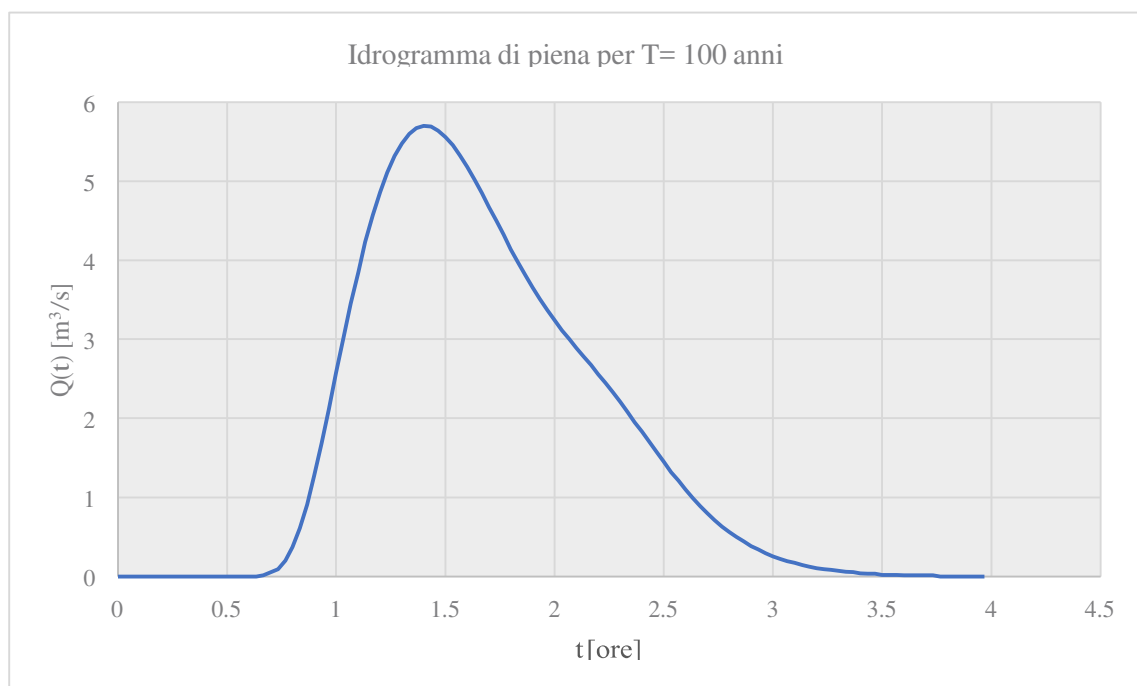
Fig.5.6 - T.Scapla: Idrogramma di piena per Tr = 100 anni (da “studio Barbero 2022”)

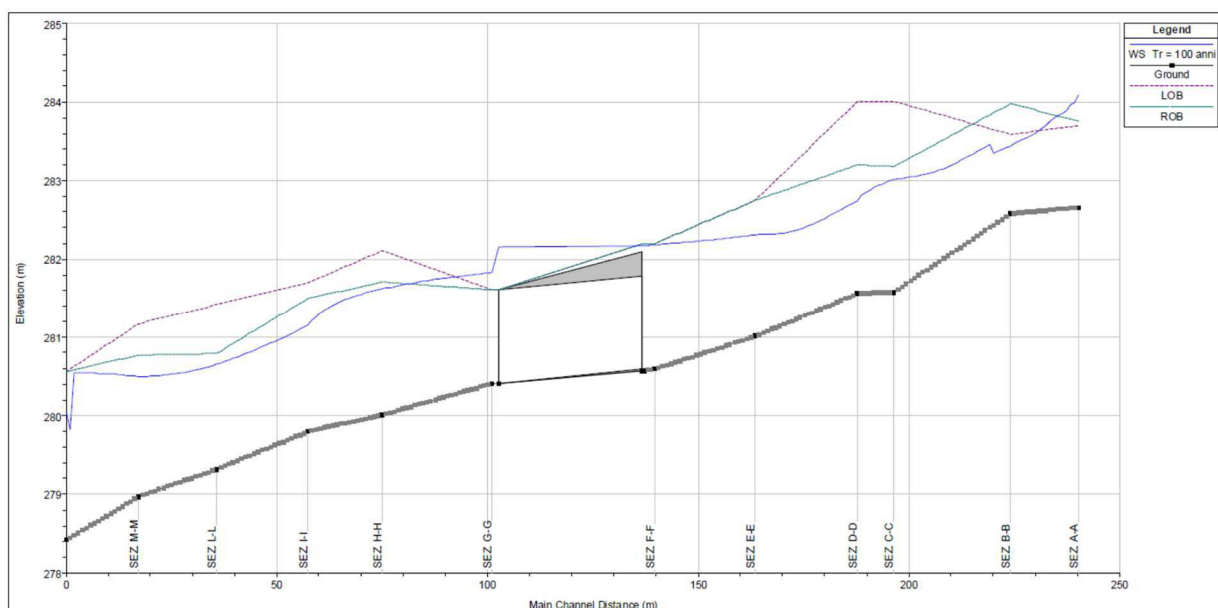
Fig.5.9 – T.Scapla: Profilo di moto permanente per la portata con $Tr = 100$ anni nel caso di ostruzione della griglia del 30% (da "studio Barbero 2022")

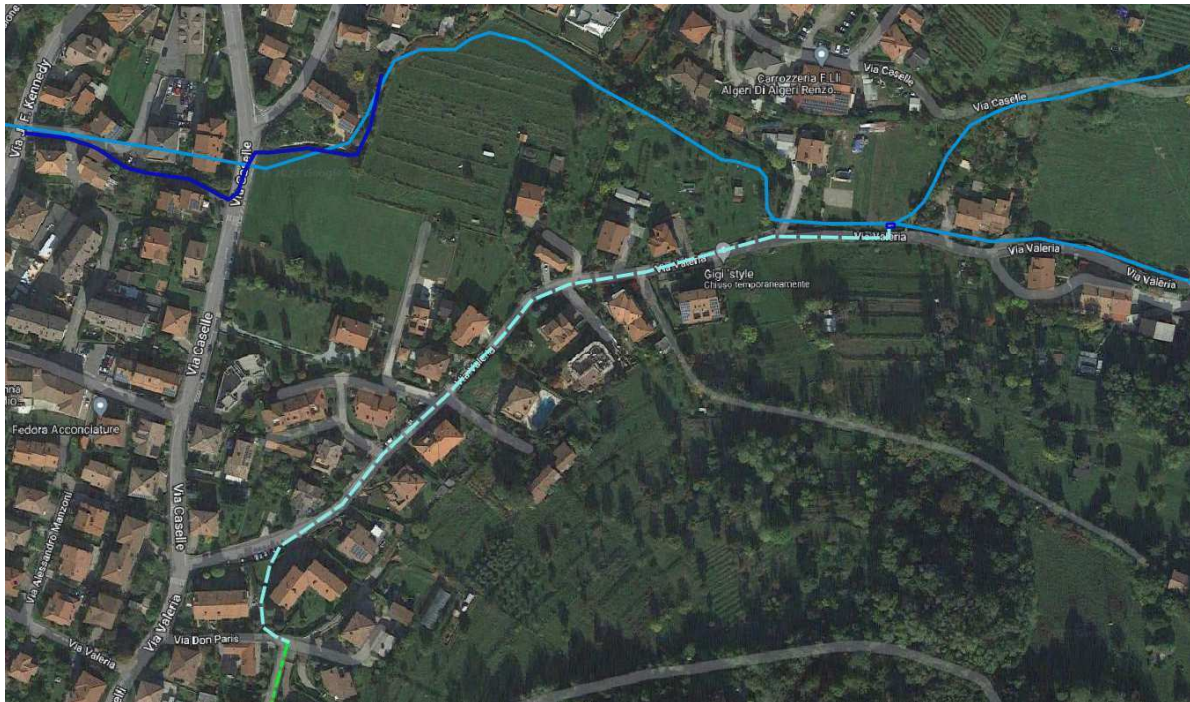
Per la soluzione "scolmatore" lo Studio 2022 ipotizza invece la realizzazione di un collegamento tra il t. Scapla e il canale di gronda esistente mediante posa di una condotta in materiale plastico (ad esempio PVC o PEAD) del diametro non inferiore a 1200 mm. Come riportato nelle figura seguente, il tracciato della condotta sarebbe previsto quasi per intero in affiancamento, se possibile, della fognatura bianca esistente lungo la via Valeria fino alla via Don Paris dove si avrebbe l'innesto nel canale di gronda esistente.

Fig.5.12 – T.Scapla: ipotesi di tracciato del collegamento (linea azzurra tratteggiata) tra t. Scapla e canale di gronda esistente (da “studio Barbero 2022”)
