PIANO DELLE REGOLE
del PIANO DI GOVERNO DEL TERRITORIO
del comune di **VILLA DI SERIO**

ALLEGATO I
SCHEDE EDIFICI IN AMBITO COLLINARE

Il presente elaborato rappresenta un aggiornamento delle schede degli edifici del P.P. della collina approvato dal C.C. del n.69 del 27.05.2009, le note e le modifiche riproducono le indicazioni puntuali fornite dall'Ufficio tecnico e sono oggetto delle correzioni intervenute a seguito dell'approvazione avvenuta con D.C.C. N° 32 DEL 9/12/2024

COMUNE DI VILLA DI SERIO
INDAGINE SUGLI EDIFICI DELL'AMBITO COLLINARE

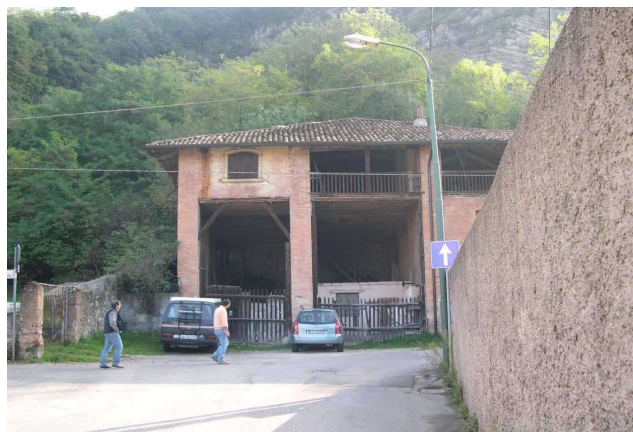
SCHEDA N° 1a

ELEMENTI GENERALI: edificio dismesso, parte dell'officina Società Bergamasca (anno 1864)
(unita alla scheda 1b)

Note: La proprietà ex Palazzini Forni Italcementi

Muratura, intonaco, legno, coppi.

Piano terra: vuoto
Piani superiori: vuoto

Grado di intervento : 2

Prescrizioni specifiche : edificio che presenta un carattere compositivo da mantenere in caso di intervento

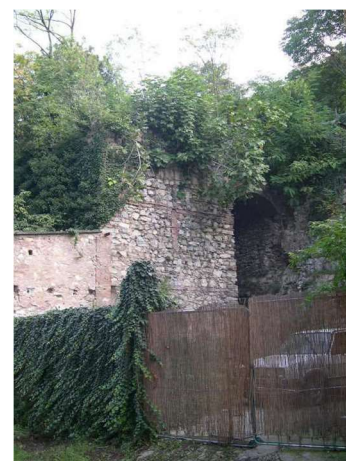
Fotografia da archivio storico
(inizio 1900)

ELEMENTI GENERALI: rudere di edificio industriale di produzione cemento della Soc. Bergamasca (anno 1864)
(unita alla scheda 1a)

Note: E' avvenuto il crollo della parte superiore è presente solo la muratura in pietra in parte su territorio di Scanzorosciate.

Rimane la muratura perimetrale in sassi e laterizio aggredita dalla vegetazione

Prescrizioni specifiche : parte di edificio di archeologia industriale di valore storico, ambientale e paesistico. Nell'ipotesi di recupero espositiva proposta dovrà interessare l'edificio antistante con soluzione rispettosa del carattere compositivo semplice e valorizzazione degli elementi residuali

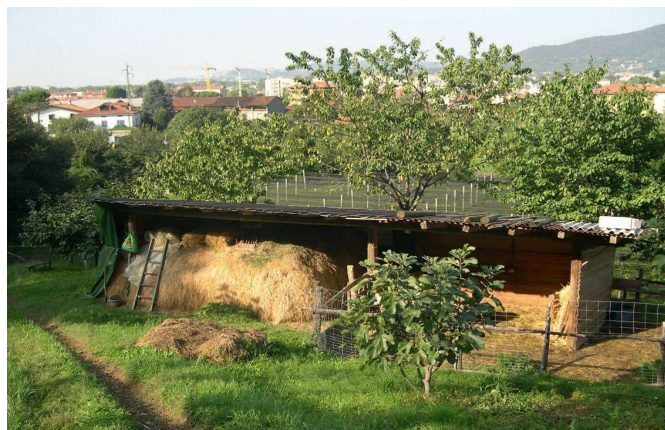
SCHEDA N° 2

ELEMENTI GENERALI: ricovero prodotti e attrezzature agricole
Note: Tettoia agricola

TIPOLOGIA: tettoia - fienile
DATI METRICI:
Superficie coperta: 30,00 mq.
Altezza: piani n° 1

Piantane in legno, travi in legno, copertura con ondulina.

Grado di intervento : 6

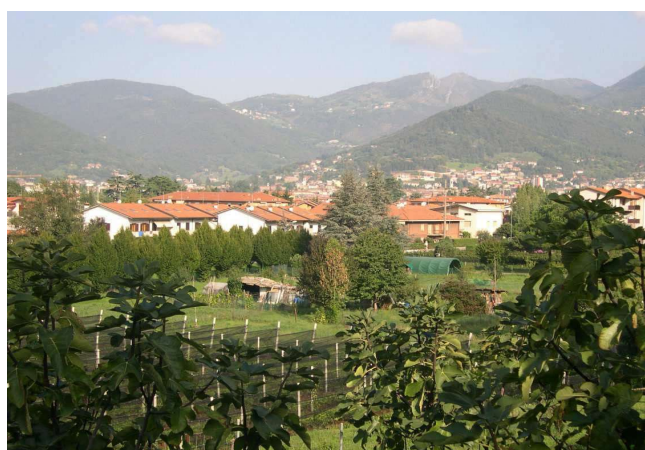
SCHEDA N° 3a

ELEMENTI GENERALI: casottino orto
Note: Piccolo fabbricato

TIPOLOGIA: baracca – deposito attrezzi
 DATI METRICI:
 Superficie coperta: 10,00 mq.
 Altezza: piani n° 1

Legno e ondulina.

Grado di intervento : 6
Prescrizioni specifiche : //

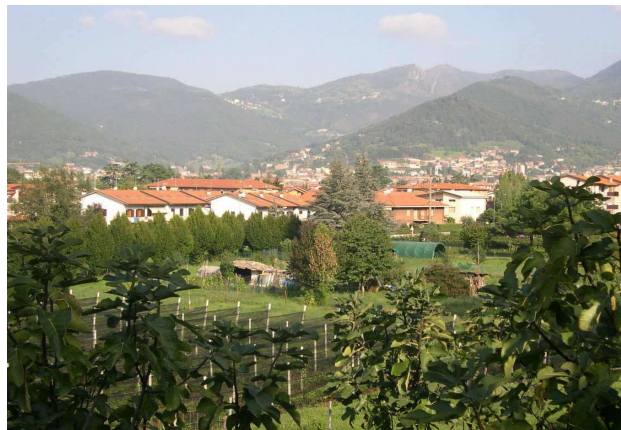
DOCUMENTAZIONE FOTOGRAFICA

TIPOLOGIA: baracca – deposito attrezzi
 DATI METRICI:
 Superficie coperta: 16,60 mq.
 Altezza: piani n° 1

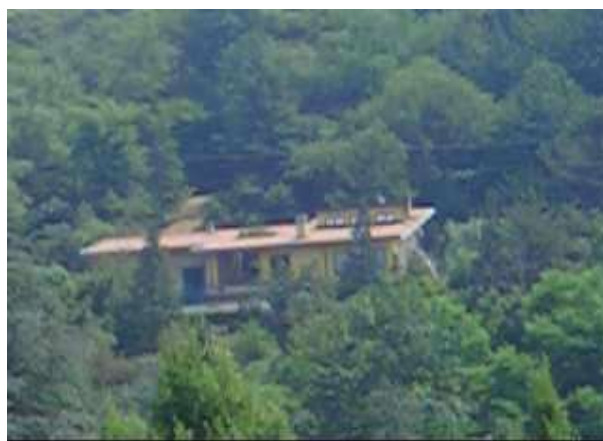
DOCUMENTAZIONE FOTOGRAFICA

TIPOLOGIA: residenziale
DATI METRICI:
Superficie coperta: 478,88 mq.
Altezza: piani n° 2

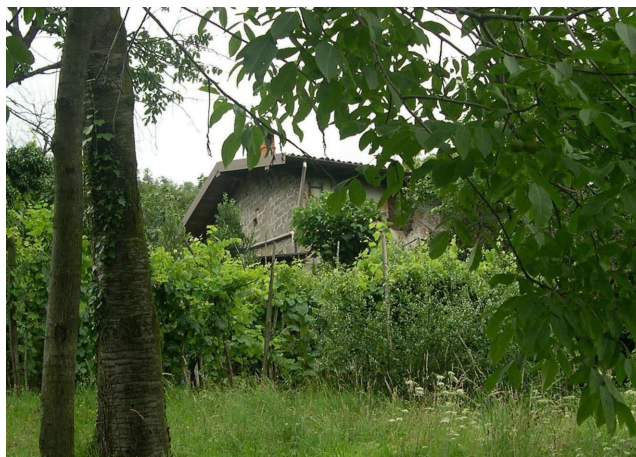
SCHEDA N° 5

A: Stalla aperta con porticato b: Casa colonica c: pollaio d: catasta di legno

TIPOLOGIA: residenziale
DATI METRICI:
Superficie coperta: 195,40 mq.
Altezza: piani n° **2 3**

Piano terra: insieme di unità residenziali + servizi
Piani superiori: residenziale

- Edificio di formazione antica in precarie condizioni statico conservative
- Edificio di recente formazione in condizioni di buona conservazione
- Manutenzione straordinaria
- Interventi complessivi anche strutturali

Grado di intervento : fabbricati a,b,d grado 3, fabbricato c grado 6

Prescrizioni specifiche : **mantenimento contesto ambientale / vegetale non consentita realizzazione strada accesso.**

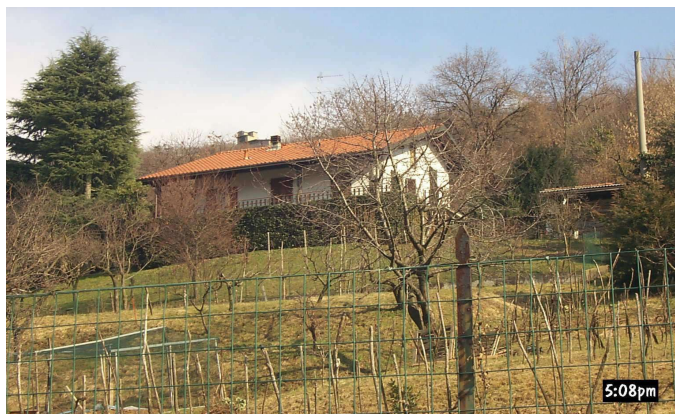
DOCUMENTAZIONE FOTOGRAFICA

ELEMENTI GENERALI: villino più pertinenze
Note: Villa residenziale, sono in atto lavori di completamento su concessione anno 2009 – Realizzata autorimessa interrata.

TIPOLOGIA: residenziale
DATI METRICI:
Superficie coperta: 125,00 mq.
Altezza: piani n° 2

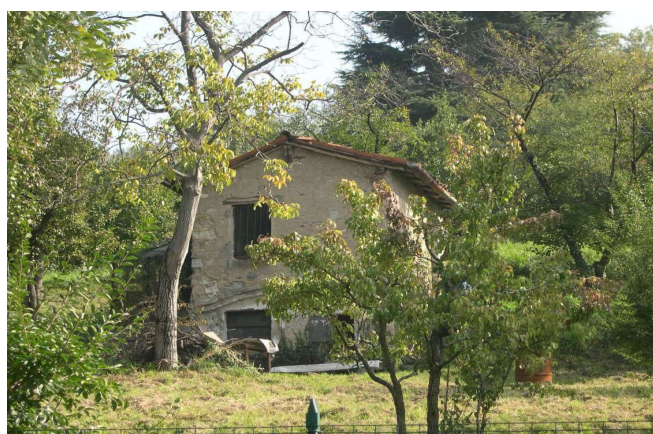
DOCUMENTAZIONE FOTOGRAFICA

Note: Struttura agricola di c.a. 60mq, non raggiungibile da strada carrale, ma da percorso pedonale.

TIPOLOGIA: deposito agricolo
DATI METRICI:
Superficie coperta: 18,00 mq.
Altezza: piani n° 2

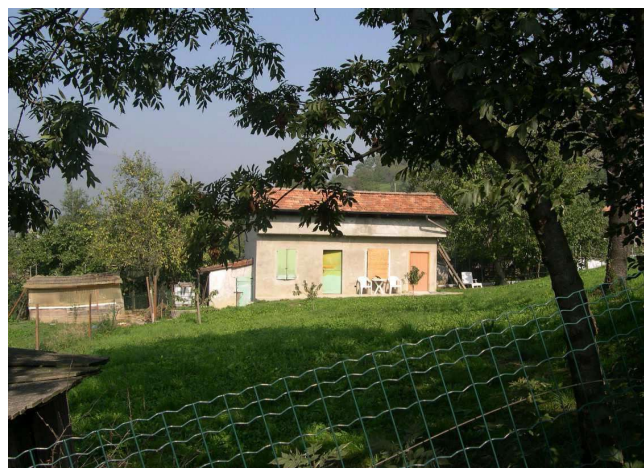
ELEMENTI GENERALI: casa isolata con annessi volumi rustici
Note: Struttura agricola, stalla e fienile.

TIPOLOGIA: mista
DATI METRICI:
Superficie coperta: 34,00 mq.
Altezza: piani n° 1,5

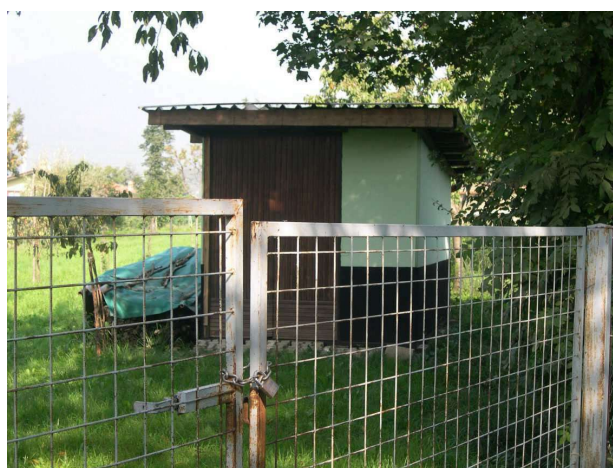
DOCUMENTAZIONE FOTOGRAFICA

ELEMENTI GENERALI: box da giardino in legno
Note: Baracca

TIPOLOGIA: //
DATI METRICI:
Superficie coperta: 15,00 mq.
Altezza: piani n°

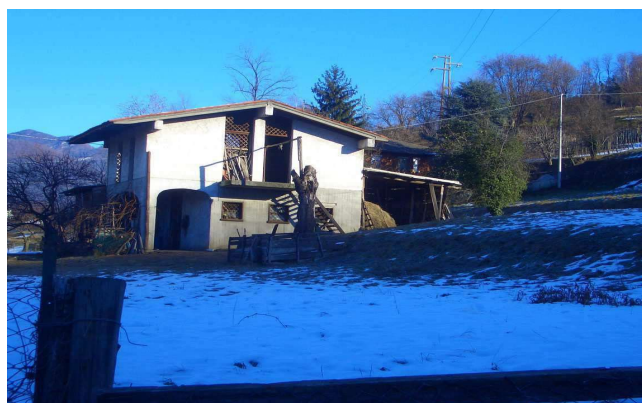
DOCUMENTAZIONE FOTOGRAFICA

TIPOLOGIA: residenziale - agricola
DATI METRICI:
Superficie coperta: 70,00 mq.
Altezza: piani n° 2

Muratura, c.a., tetto in cls, copertura in tegole, intonaco rustico

Piano terra: rustico agricolo
Piani superiori: abitazione - rustico

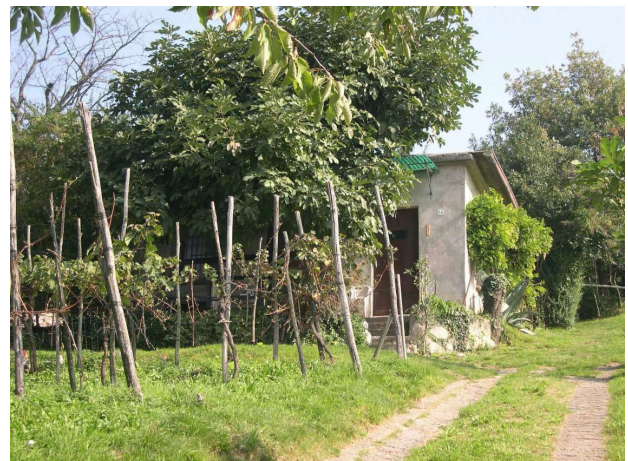
ELEMENTI GENERALI: casolare agricolo
Note: Tettoia in parte muratura

TIPOLOGIA: casolare
DATI METRICI:
Superficie coperta: 78,50 mq.
Altezza: piani n°

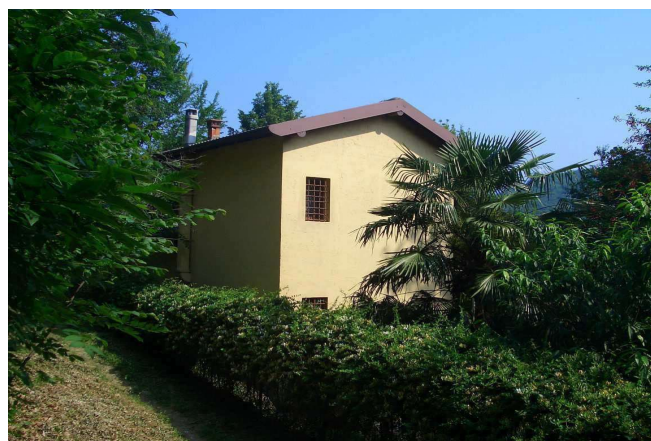
Note: Vecchio edificio con uso saltuario.

TIPOLOGIA: residenziale
DATI METRICI:
Superficie coperta: 42,25 mq.
Altezza: piani n° 2

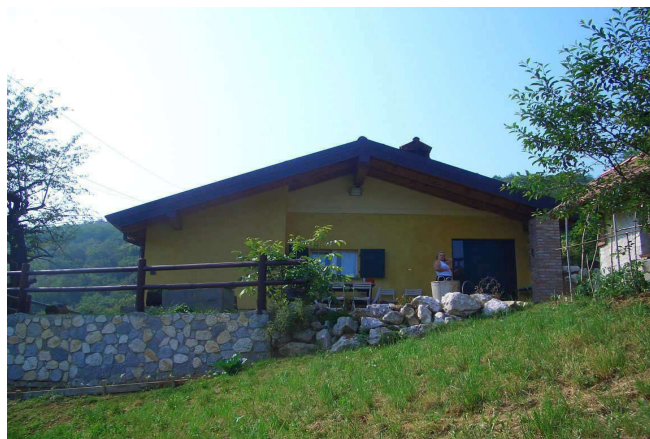
Oggetto di condono anno 1995 per ampliamento fabbricato – Oggetto di condono anno 2003 per trasformazione a residenza

TIPOLOGIA: residenziale
DATI METRICI:
Superficie coperta: 99,20 mq.
Altezza: piani n° 1

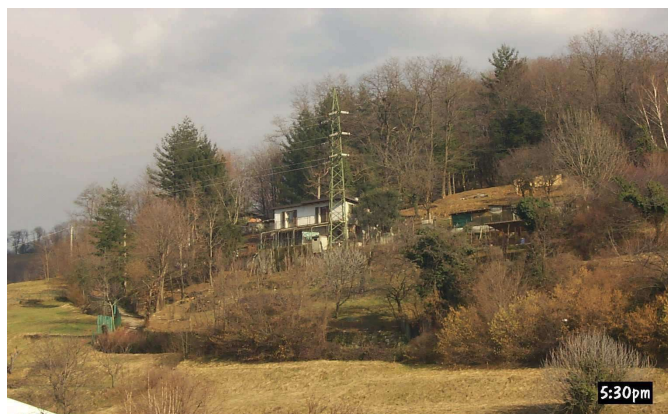
DOCUMENTAZIONE FOTOGRAFICA

Oggetto di condono anno 2003 per ampliamento - Sono in atto lavori di sistemazione con recupero di sottotetto

TIPOLOGIA: residenziale
DATI METRICI:
Superficie coperta: 105,00 mq.
Altezza: piani n° 2

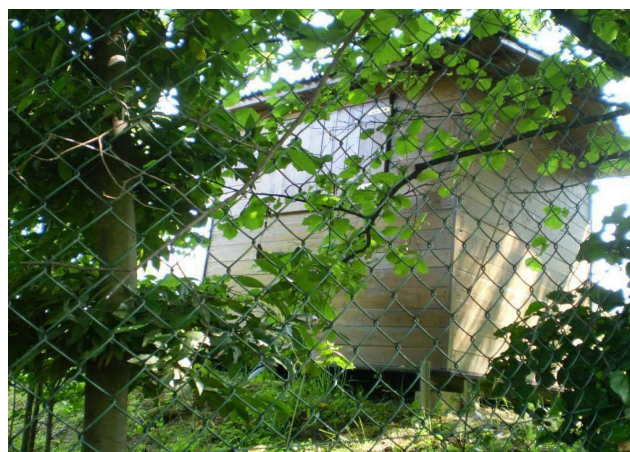
DOCUMENTAZIONE FOTOGRAFICA

TIPOLOGIA: deposito
DATI METRICI:
Superficie coperta: 4,00 mq.
Altezza: piani n°

Legno

Piano terra: deposito da giardino
Piani superiori: //

Grado di intervento : 6

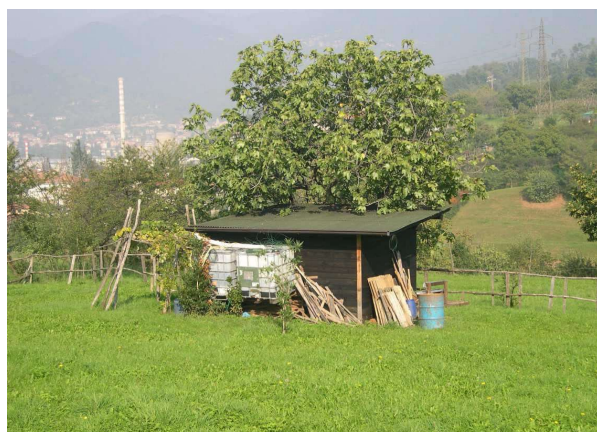
DOCUMENTAZIONE FOTOGRAFICA

ELEMENTI GENERALI: tettoia – deposito agricolo

TIPOLOGIA: tettoia
DATI METRICI:
Superficie coperta: 6,00 mq.
Altezza: piani n°

Legno e onduline

Piano terra: deposito
Piani superiori: //

Grado di intervento : 6

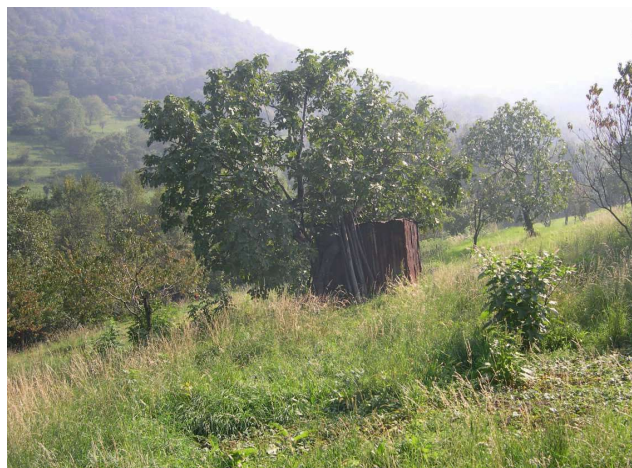
DOCUMENTAZIONE FOTOGRAFICA

ELEMENTI GENERALI: baracca in lamiera

TIPOLOGIA: baracca
DATI METRICI:
Superficie coperta: 8,30 mq.
Altezza: piani n°

Piano terra: baracca – deposito legno
Piani superiori: //

Grado di intervento : 6

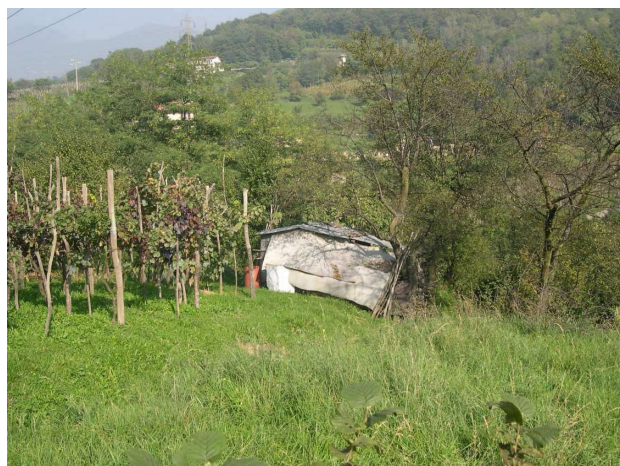
DOCUMENTAZIONE FOTOGRAFICA

ELEMENTI GENERALI: baracca in lamiera

TIPOLOGIA: baracca
DATI METRICI:
Superficie coperta: 10,00 mq.
Altezza: piani n°

Piano terra: baracca – deposito legna
Piani superiori: //

Grado di intervento : 6

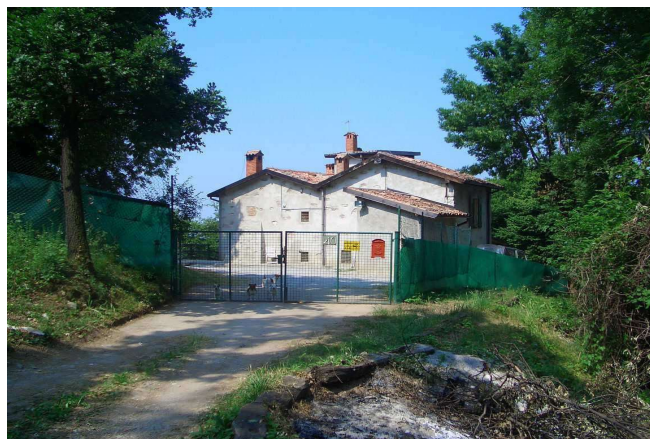
Note: Vecchio roccolo trasformato in residenza con strada di accesso esistente

TIPOLOGIA: residenziale
DATI METRICI:
Superficie coperta: 99,72 mq.
Altezza: piani n° 2 – 2,5

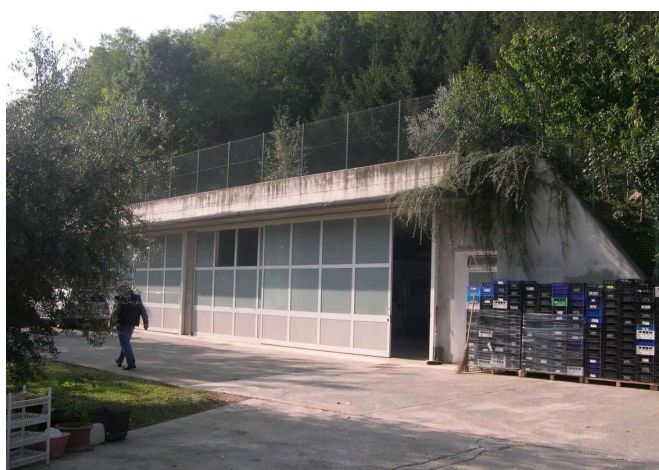
TIPOLOGIA: deposito – autorimessa
DATI METRICI:
Superficie coperta: 300,00 mq.
Altezza: piani n° 1

Cemento armato, serramento in ferro-vetro

Piano terra: box
Piani superiori: //

Grado di intervento : 5

Prescrizioni specifiche : intervento appropriato di mitigazione

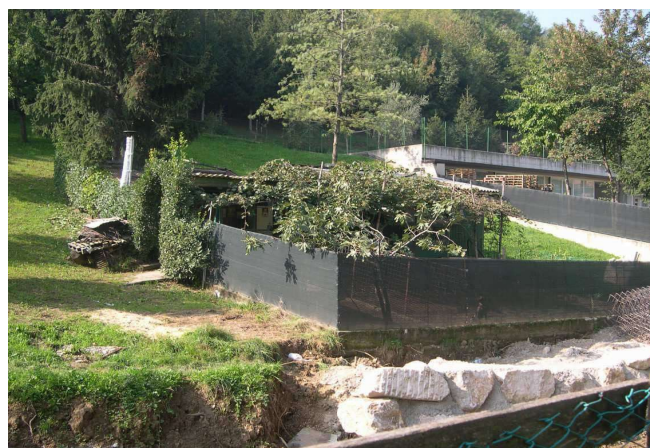
SCHEDA N° 75a

ELEMENTI GENERALI: box e recinto per cani

TIPOLOGIA: baracca
DATI METRICI:
Superficie coperta: 58,00 mq.
Altezza: piani n° 1

Legno

Piano terra: baracca
Piani superiori: //

Grado di intervento : 6

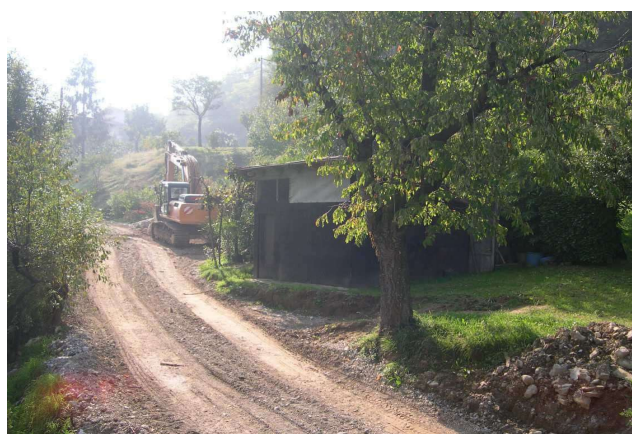
SCHEDA N° 75b

TIPOLOGIA: baracca in legno
DATI METRICI:
Superficie coperta: 40,00 mq.
Altezza: piani n° 1

Legno

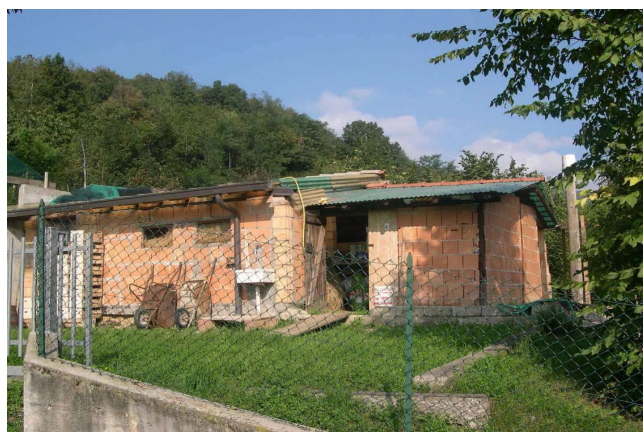
TIPOLOGIA: isolata - agricola
DATI METRICI:
Superficie coperta: 66,10 mq.
Altezza: piani n° 1

Muratura, legno, al rustico.

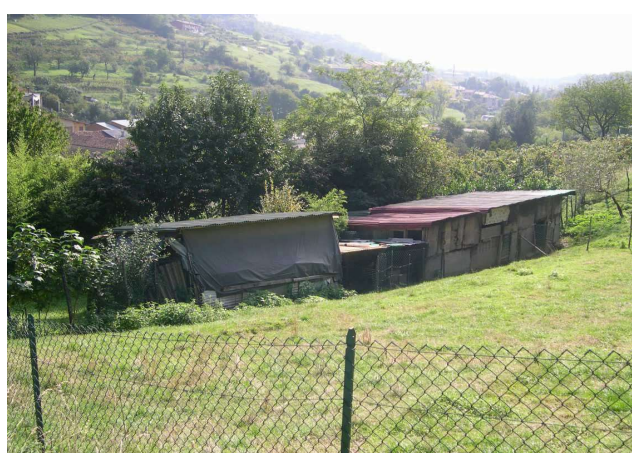
ELEMENTI GENERALI: rustico/legnaia - deposito/pollaio

TIPOLOGIA: baracche
DATI METRICI:
Superficie coperta: 35,00 mq.
Altezza: piani n° 1
