**COMUNE DI VILLA DI SERIO**  
*(Provincia di Bergamo)*

**COMPONENTE GEOLOGICA, IDROGEOLOGICO E  
SISMICA DEL PGT COMUNALE**

**RELAZIONE TECNICA**

Bergamo, gennaio 2025

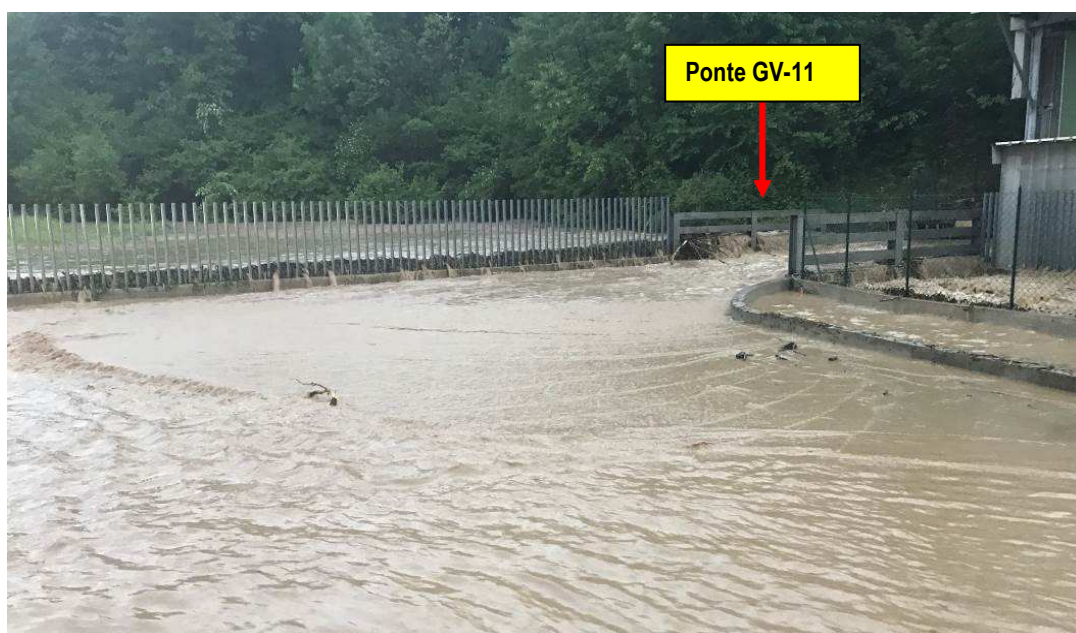
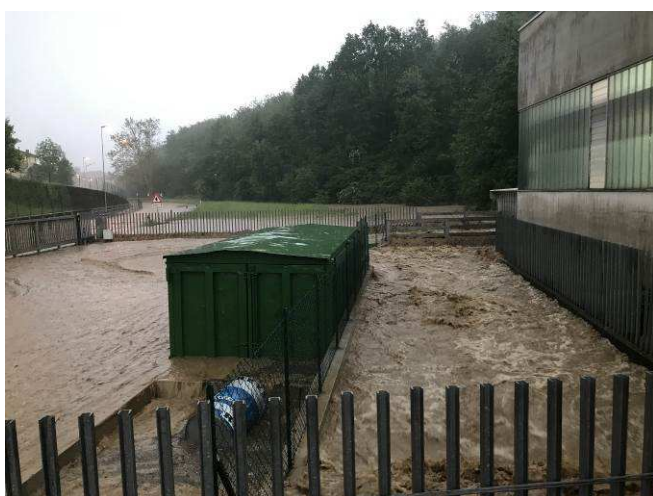
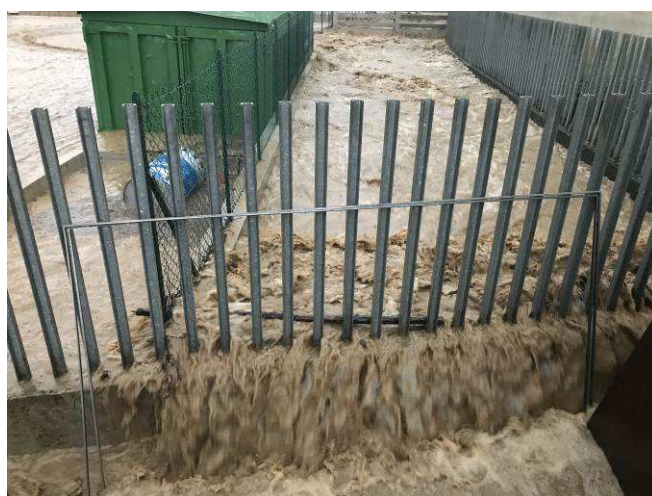
- immediatamente a monte della ditta Officine della Gavarnia (ponte GV-11), dove il fenomeno di esondazione è stato enfatizzato anche dalla significativa presenza di ramaglie che avrebbe parzializzato la luce del ponte (vedi foto successiva e fig. 3/b).

**Comune di Villa di Serio: situazione in corrispondenza del ponte GV-12 delle Officine Gavarnia**
